**Rzut przyziemia i więźba dachowa - inwentaryzacja**

PRACOWNIA PROJEKTOWA ARCHITEKTONICZNO - KONSTRUKCYJNA		ul. MONTE CASSINO 51 85-791 Bydgoszcz tel. (052)343-27-71	
OBIEKT		NAZWARYSUNKU	
Remont budynku z salką gimnastyczną Szkoły Podstawowej Nr 9 w Bydgoszczy przy ul. Tatrzańskiej 21 obejmujący wymianę stropodachu oraz wykonanie tynków na części ścian		Rzut przyziemia i więźba dachowa - inwentaryzacja	
Branża budowlana	Nazwisko Projektanta	Podpis	Data
Projektant	mgr inż. J.Głuchowski UAN-KZ-7210/270/89		
Sprawdził architektura	mgr inż.arch. J.Szczutkowski GP-KZ-7342/313/94		22.09.2015
Sprawdził konstrukcja	inż. G. Wolszlegier WBPP-NB-7210/55/81		
Skala rysunku	1 : 50	Numer rysunku	2

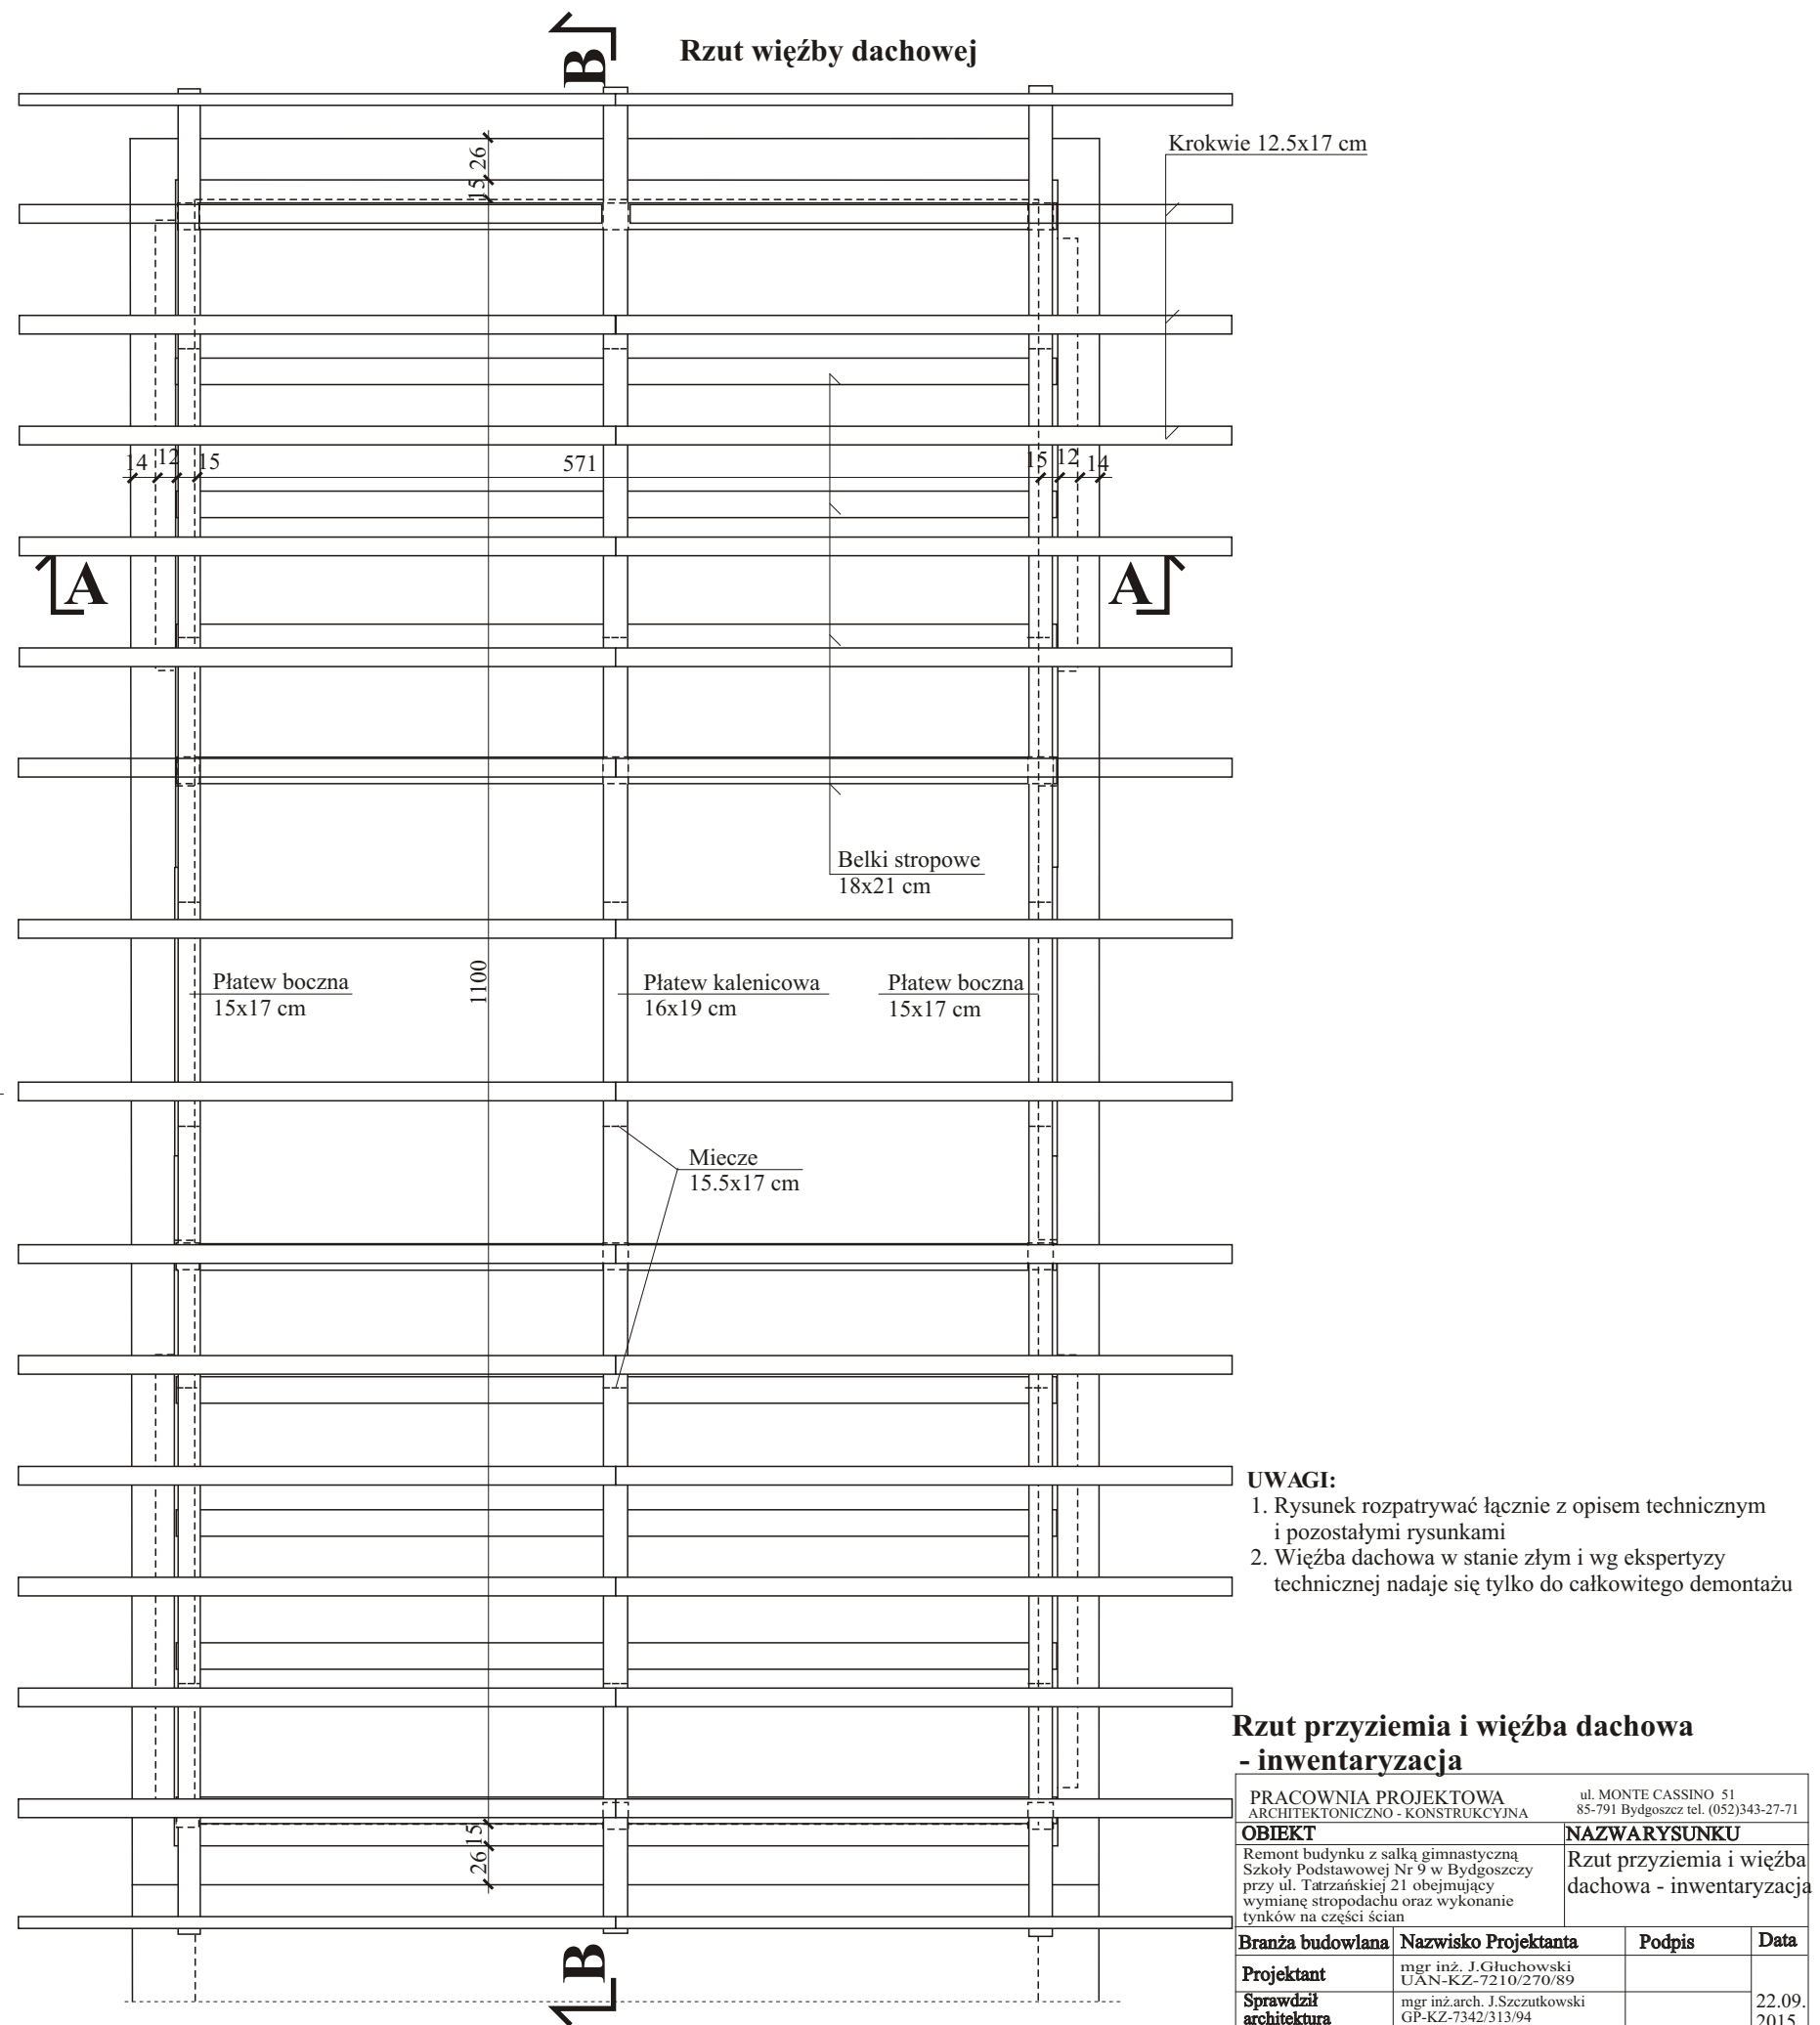
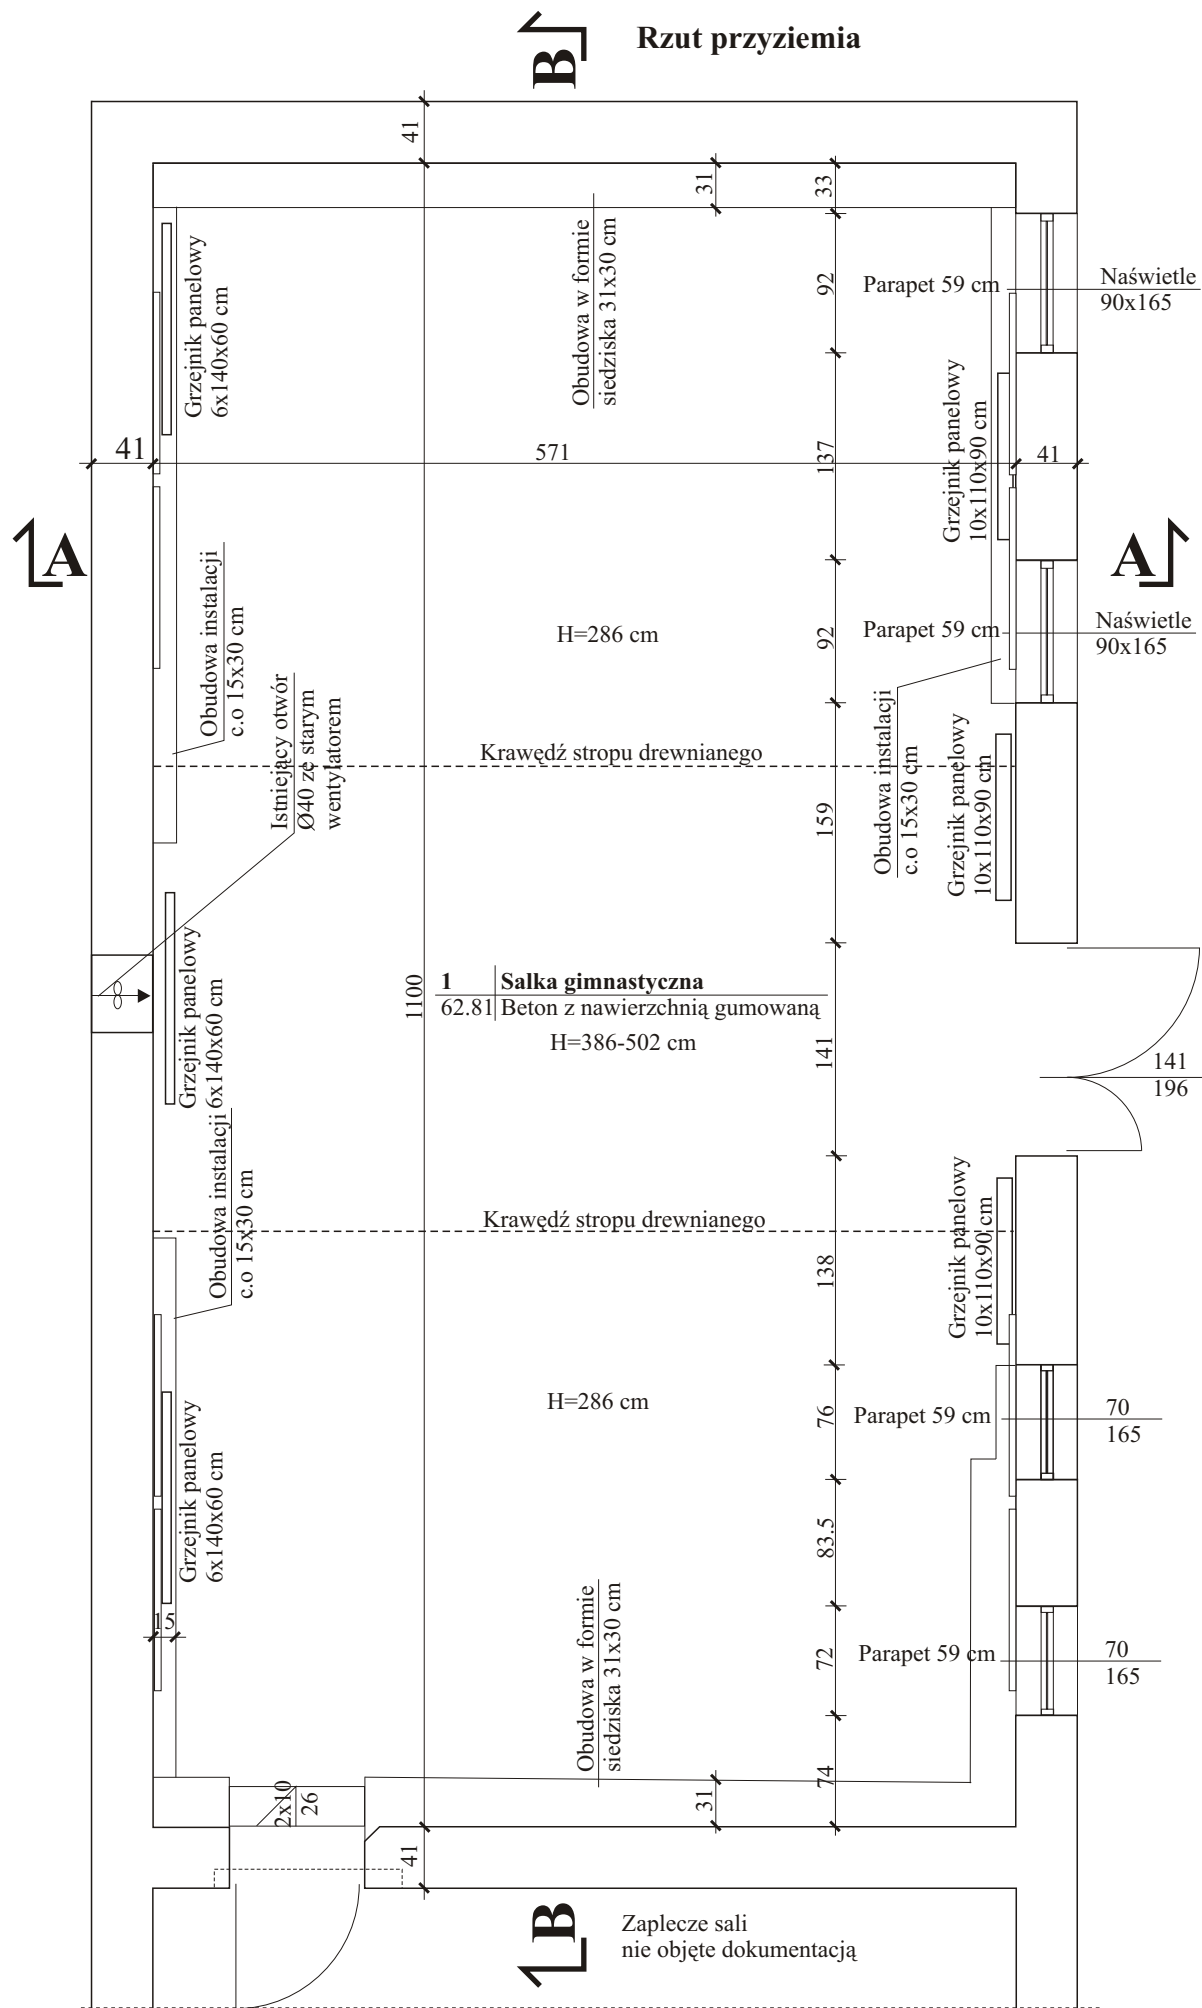
- UWAGI:**
1. Rysunek rozpatrywać łącznie z opisem technicznym i pozostałymi rysunkami
  2. Więźba dachowa w stanie złym i wg ekspertyzy technicznej nadaje się tylko do całkowitego demontażu
